RISQUES ÉROSION ET MOUVEMENTS DE TERRAIN SUR LE DOMAINE D'ABBADIA : PRÉCONISATIONS

CONTEXTE

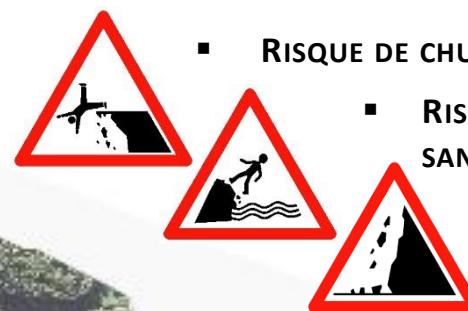
- RISQUE DE CHUTE DEPUIS LA FALAISE PAR EFFONDREMENT DE TERRAIN
- RISQUE DE RESTER BLOQUÉ SUR L'ESTRAN À MARÉE HAUTE SANS POSSIBILITÉ DE REMONTER
- RISQUE DE CHUTES DE PIERRES

- **Interdiction de tous les accès à l'estran depuis le domaine ;**
- **Balises des chemins autorisés ;**
- **Information cohérente** sur les 3 risques et des interdictions associées :
 - **NE PAS SORTIR DES CHEMINS,**
 - **NE PAS ACCÉDER À L'ESTRAN DEPUIS LE DOMAINE D'ABBADIA.**
